• TECHNICKÁ ZPRÁVA

2. Stavba: Mosty a propustky Chostníkovo Hradiště
3. Název propustku: Most ev.č. M-04
4. Městys: Choustníkovou Hradiště
5. Katastrální území: Choustníkovou Hradiště (653641)
6. Kraj: Královéhradecký
7. Objednatel: DOSPOK s.r.o.
Rýchorská 428
541 02 Trutnov
1. Investor: Městys Chostníkovo Hradiště
Choustníkovo Hradiště 102
544 42 Chostníkovo Hradiště
1. Uvažovaný správce mostu: Městys Chostníkovo Hradiště
Choustníkovo Hradiště 102
544 42 Chostníkovo Hradiště
1. Zhotovitel: Martin Prudič
2. Pozemní komunikace: místní komunikace
3. Staničení mostu: neuveďeno
GPS 50°25'49.24"N, 15°52'28.39"E
1. Bod křížení s vodním tokem: Kocbeřský potok
2. Staničení vodního toku: neuveďeno
3. Úhel křížení: 74°
4. Volná výška pod mostem: 2,0 m nad dnem koryta potoka

Předmětná stavba je stavbou dopravní infrastruktury. Stavba řeší rekonstrukci stávajícího mostku.

Mostek převádí místní komunikaci v městysi Choustníkovo Hradiště přes Kocbeřský potok.

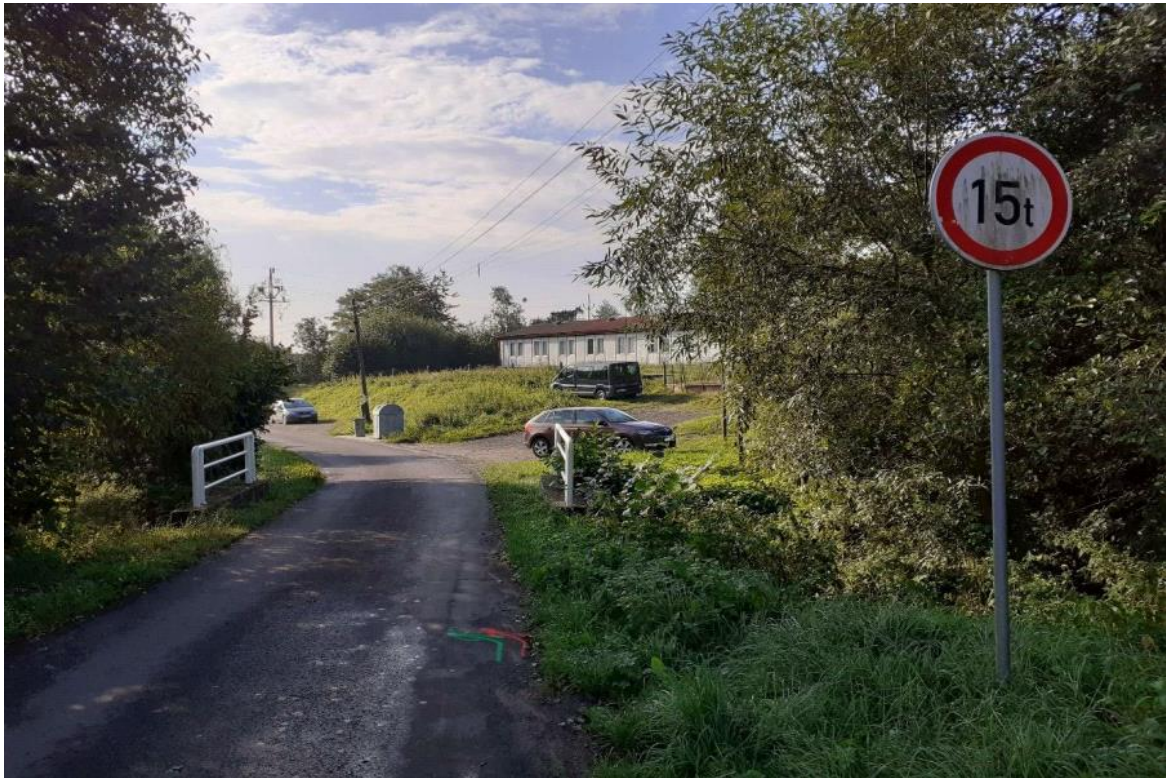
POHLED NA MOSTEK

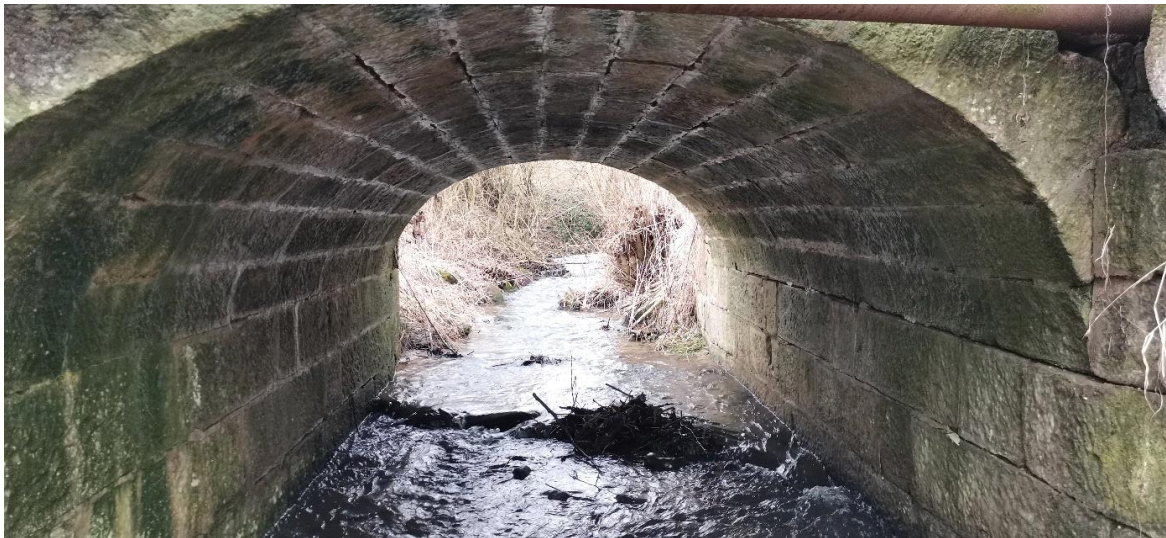
Na dolním povrchu klenby jsou patrné průsaky vody a vypadaný (vydrolený) spáry. Kamenná čela jsou rozvolněná a na nátoku jsou v čele náletové dřeviny.

Izolace (zásyp) klenby (jílovitý) již lokálně nefunkční (průsaky vody v líci klenby).

POHLED NA LÍČ KLENBY

Návrh opravy spočívá v omezení zatékání vody do klenby mostu, očištění konstrukce od nečistot, přespárování klenby, nové vyzdění čel klenby ze stávajícího kamene, nových říms a nového zábradlí se svislou výplní.

Otryskáním bude odstraněno uvolněné spárování. Zdivo bude přespárováno.

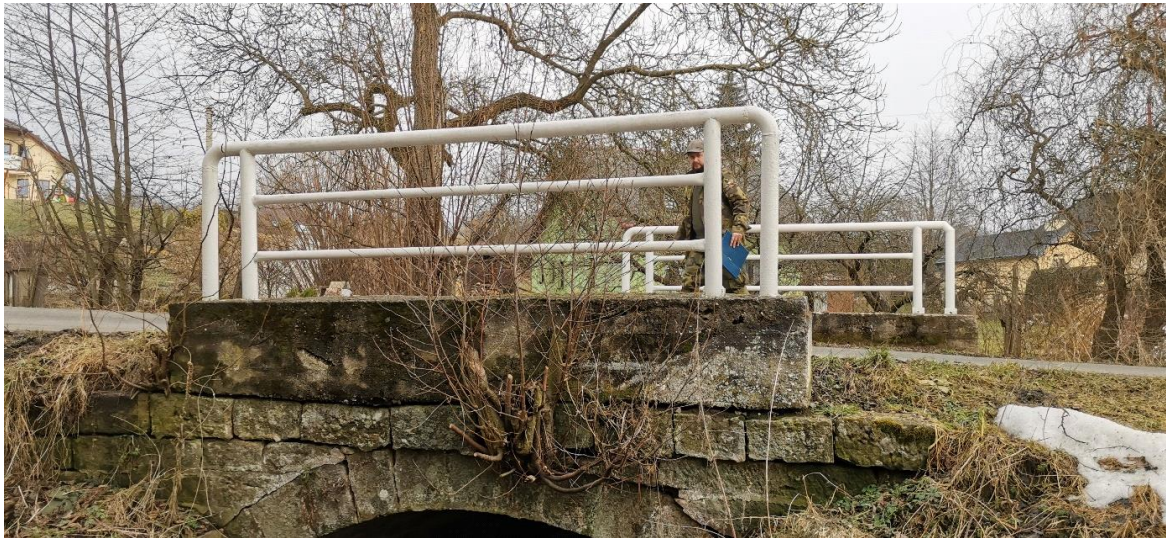
KAVERNA NA KŘÍDLE VTOKU
