HLAV.PROJEKT.	ZODP.PROJEKT.	VYPRACOVAL	KONTROLOVAL	PROJEKTIS spol. s r.o. DVŮR KRÁLOVÉ NAD LABEM	
Ing. Zdeněk Jansa	Ing. P. Pražáková	Ing.P.Pražáková			
INVESTOR: Obec Choustníkovo Hradiště 544 42 Choustníkovo Hradiště čp. 102		MŮ: Choustníkovo Hradiště Stav.úř.: Dvůr Králové n.L.		DATUM	duben 2021
AKCE: OPRAVA STODOLY u čp. 79, obec Choustníkovo Hradiště CHOUSTNÍKOVO HRADIŠTĚ				ÚČEL	POVOLENÍ STAVBY
STAVEBNÍ ŘEŠENÍ				ČÍS.KOPIE	
OBSAH VÝKRESU: řez 1-1				ČÍS.ZAKÁZKY	2548
				MĚŘÍTKO	č.
				1:50	106

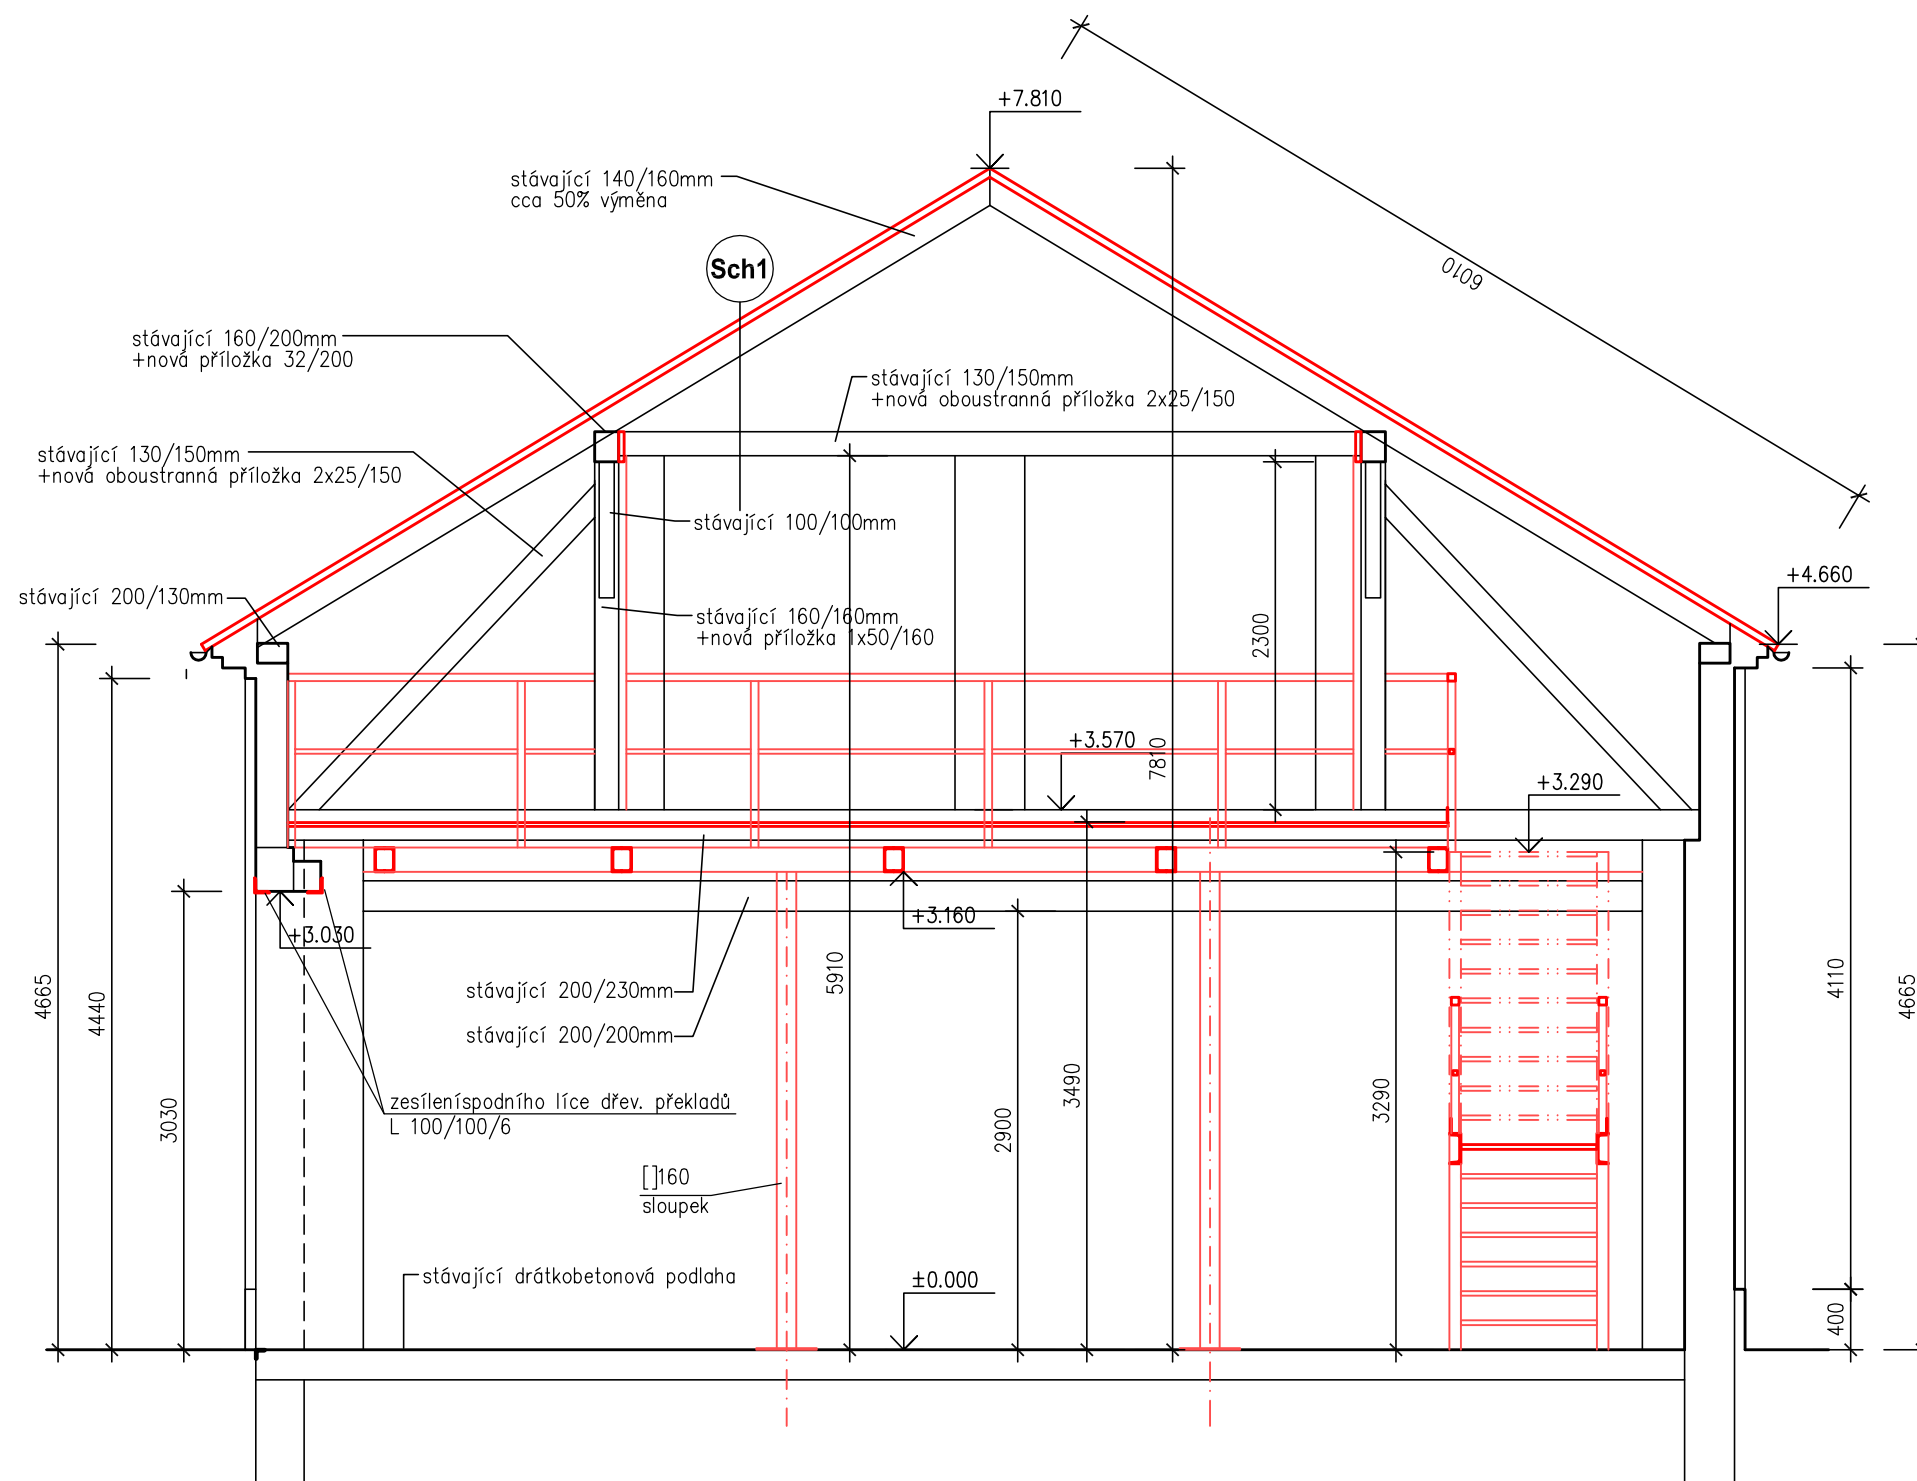
Sedlová střecha
střešní plášť Broof(t3)

Stávající odstranit:

hliníkové šablony plech
asfaltová lepenka

Nové:

STŘEŠNÍ AL PLECH SATJAM Roof
Strukturovaná pojistná rohož

Stávající ponechat:

dř.bednění
oprava 50% stávajícího bednění za nové
dřevěné krove 140/160 a' 1,0m
dle technického stavu předpoklad cca 50% výměna
dřevěné prvky impregnovat proti škůdcům
(upřesnit při realizace po odkrytí)

Obvodová stěna

Barevný silikátový nátěr

Štuková omítka

Jádrová vápenná omítkatl.25mm

Prostřík

odstranit původní omítkutl.25mm

Stávající:

Zděná stěna z cihel CPtl.300mm

Vnitřní omítkatl.25mm

vyspravení cca 70%,

Sokl mezi pilíři

Kamenný sokl

očistit, napenetrovat, dle potřeby dospárovat
vyspárování a doplnění (50%) stáv.kam.soklu
