TECHNICKÁ ZPRÁVA M-05

Stavba: Mosty a propustky Chostníkovo Hradiště

Název propustku: Most ev.č. M-05

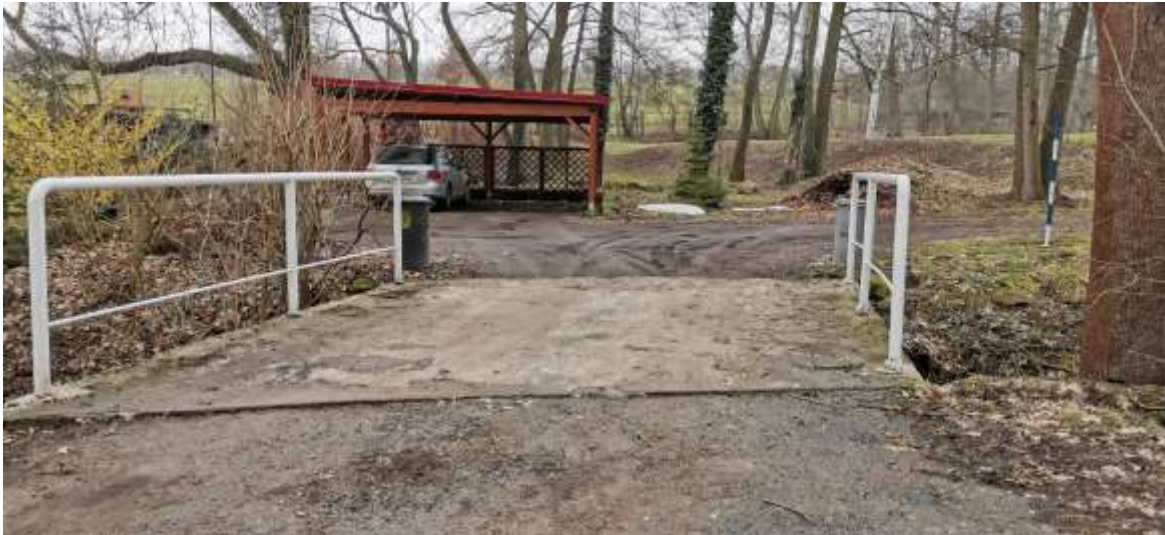
POHLED NA MOSTEK

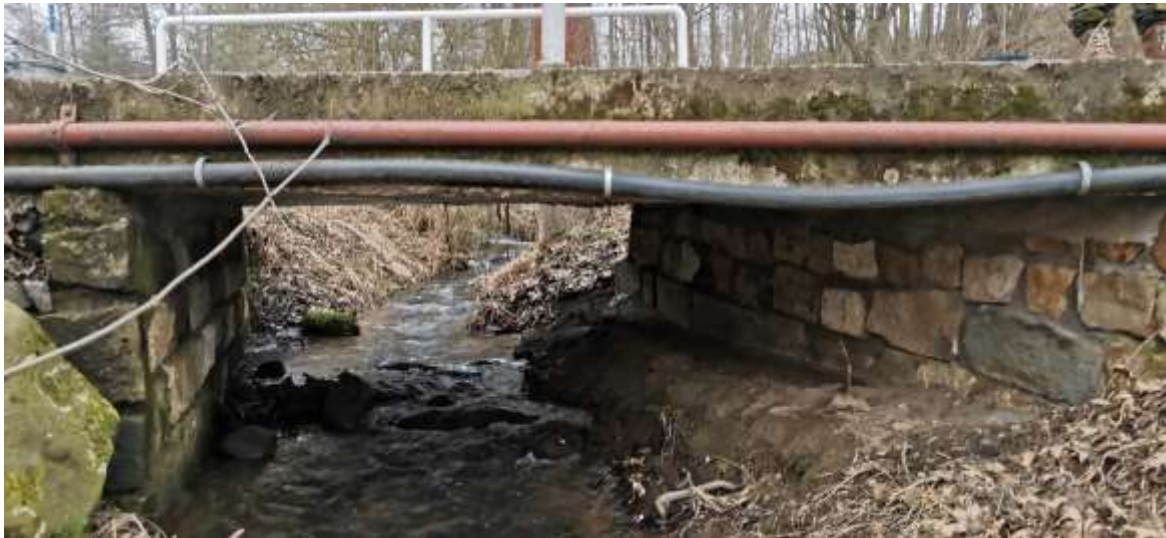
POHLED PROTI PROUDU

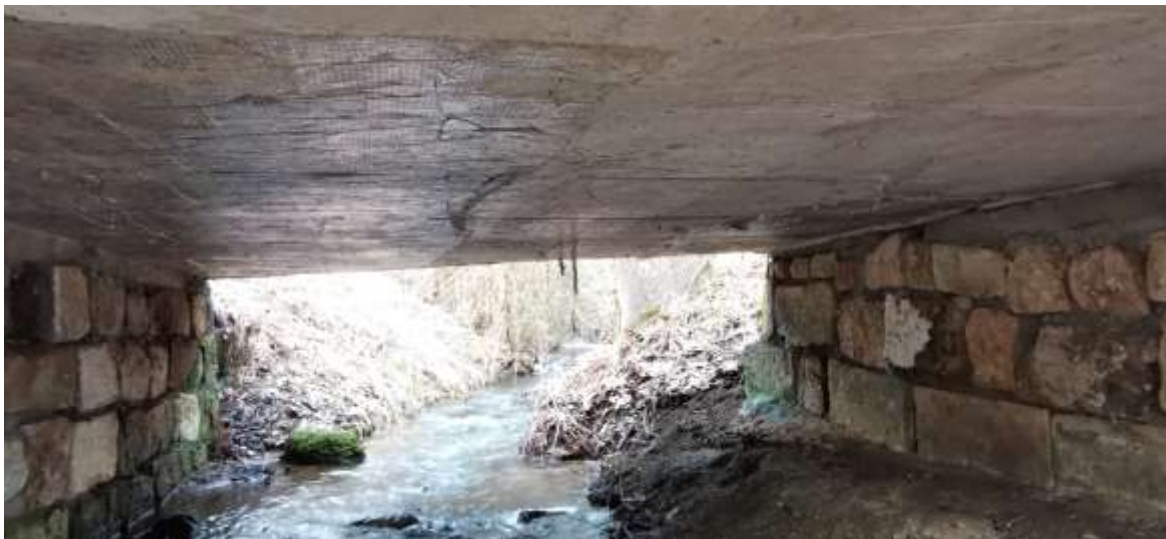
Fyzický stav mostní konstrukce je bez závad, stávající typ zábradlí neodpovídá platné legislativě.

POHLED NA DOLNÍ PLOCHU MOSTOVKY

Nosná konstrukce bude očištěna tryskáním po celém povrchu včetně podhledu a bočních stran. Jemné tryskání jako příprava povrchu k aplikaci sanační malty pod přímo pochůznou izolaci. Spodní stavba bude jen očištěna.

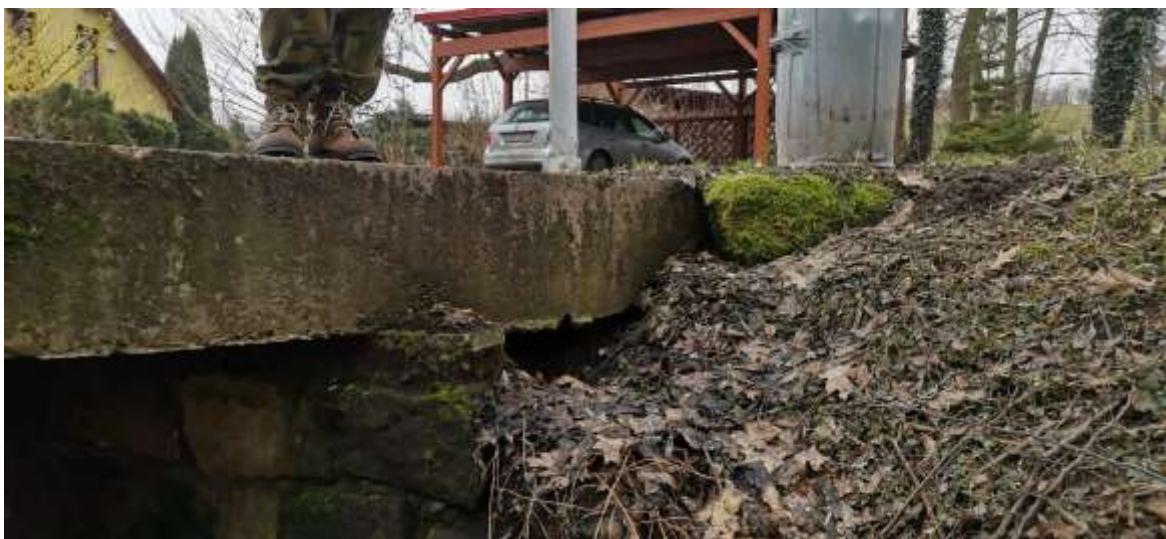
Spodní stavba kromě jedné kaverny bez závad. Kaverna je na vtokové straně na pravém křídle.

KAVERNA NA KŘÍDLE NA VTOKU

U pravobřežního křídla na vtoku pod nosnou konstrukcí, kde je poškozené betonové resp. kamenné zdivo se provede dobetonávka.
